# Carolina Rediviva, Uppsala universitetsbibliotek

Renovering 2003-2005  
Antikvarisk kontrollrapport

Johan Dellbeck  
22/2 2006

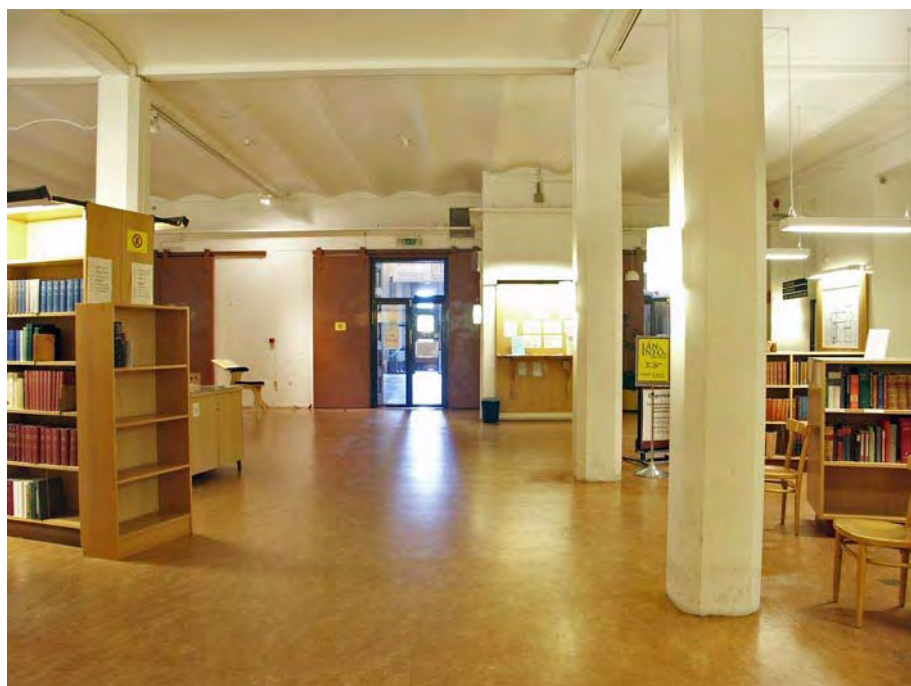
*B-04-089 före ombyggnaden, med de gamla ståldörrarna.*

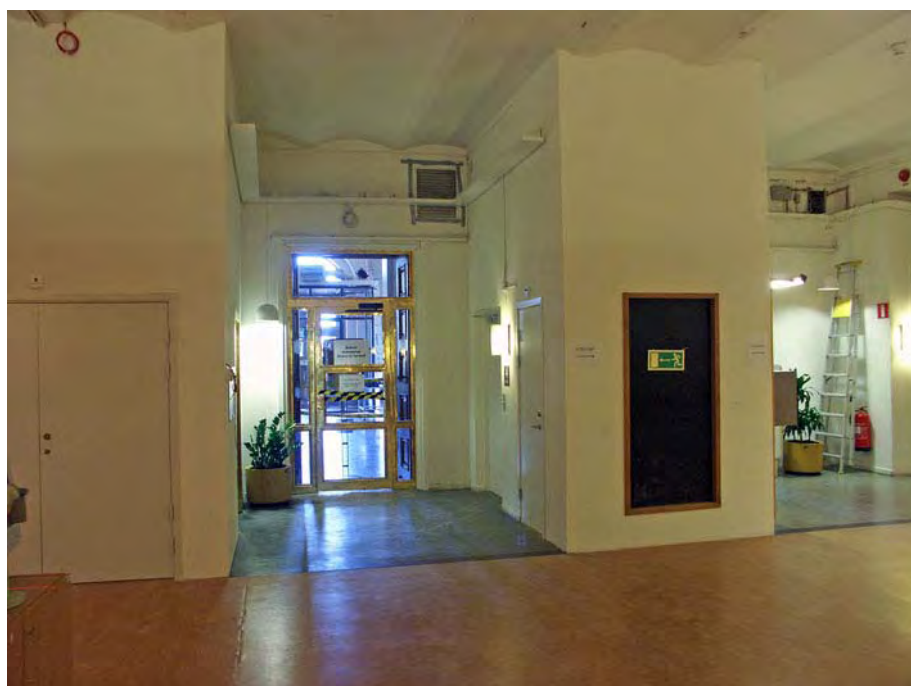
*Rum B-04-089 innanför vestibulen. Nya brandglaspartier i mässingsprofil har ersatt de gamla från Celsings tid och de gamla branddörrarna av stål har tagits bort. Nytt hisschakt till vänster.*

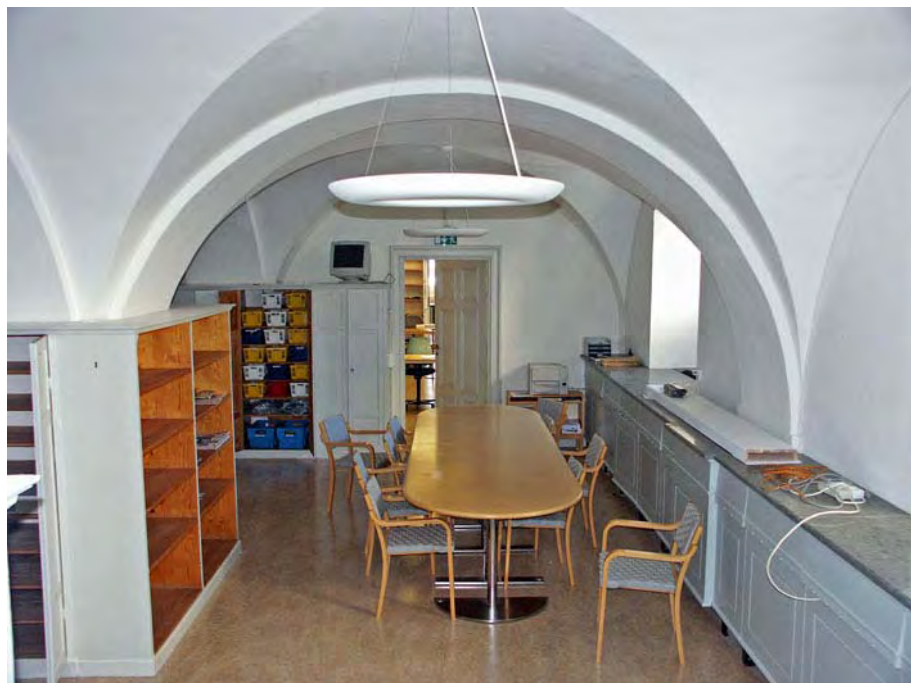
*Bild från plan 5 där kart- och bildavdelningen tidigare fanns. Den gamla skåp- och hyllinredningen från 1917 har sparats. Till höger ses ny bröstpanel täckt av marmorskivor som döljer ventilationsrör mm.*

I kontorsrummen har el till datorer m.m. dolts i nya sockelkanaler av trä som täckmålats. I rummen med nya läsplatser på plan 5 (A2-05-055 m.fl. rum) har monterats nya horisontella ventilations- och elkanaler. Inklädnaden av dessa har fått formen av en utskjutande bröstpanel och kröns av marmorskivor.

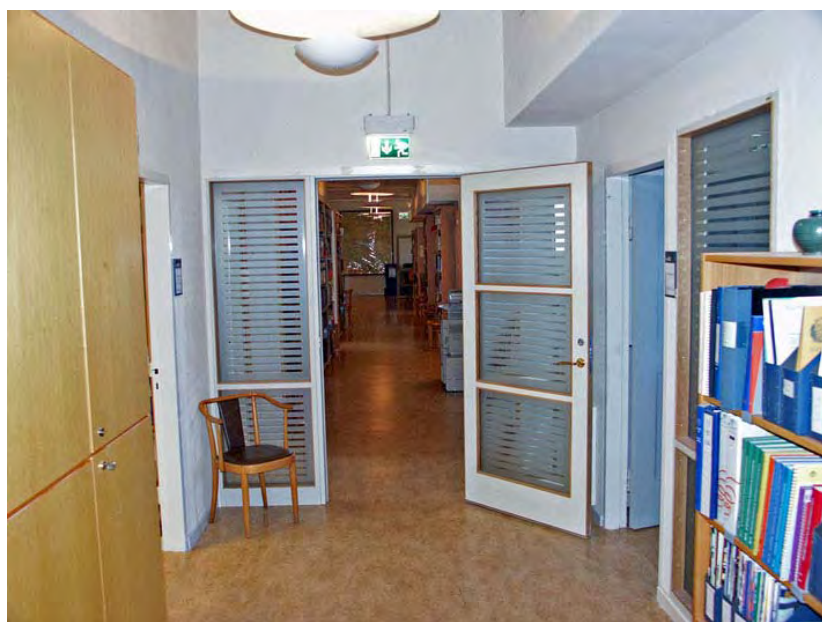
*Nya brandglasdörrar vid kontorsutrymmen.*

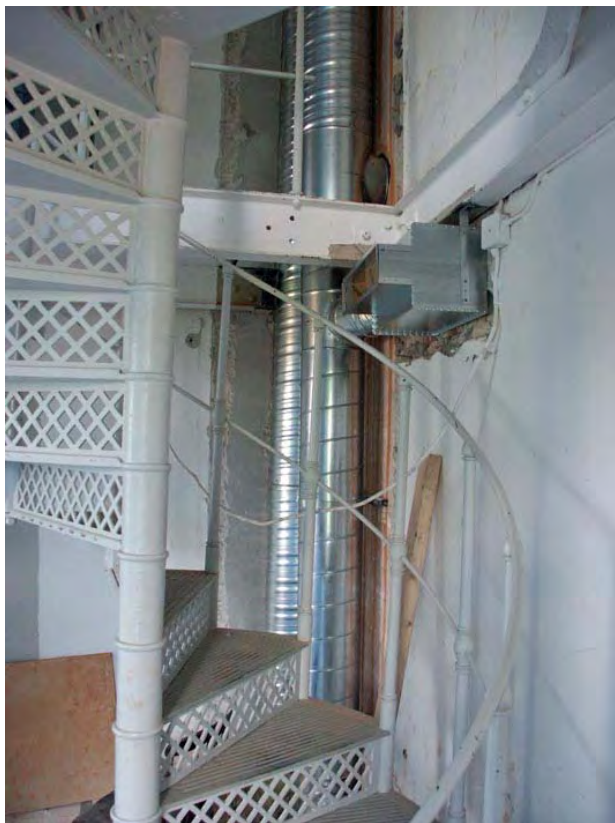
*Nya ventilationskanaler i hörnrum under ombyggnadstiden. I de gamla ventilationsschakten kunde äldre färglager i limfärg dokumenteras.*

I hörnrummen iaktogs äldre, eventuellt ursprungliga, väggfärger i samband med att gamla ventilationsschakt öppnades. Följande dokumentation av färger gjordes:

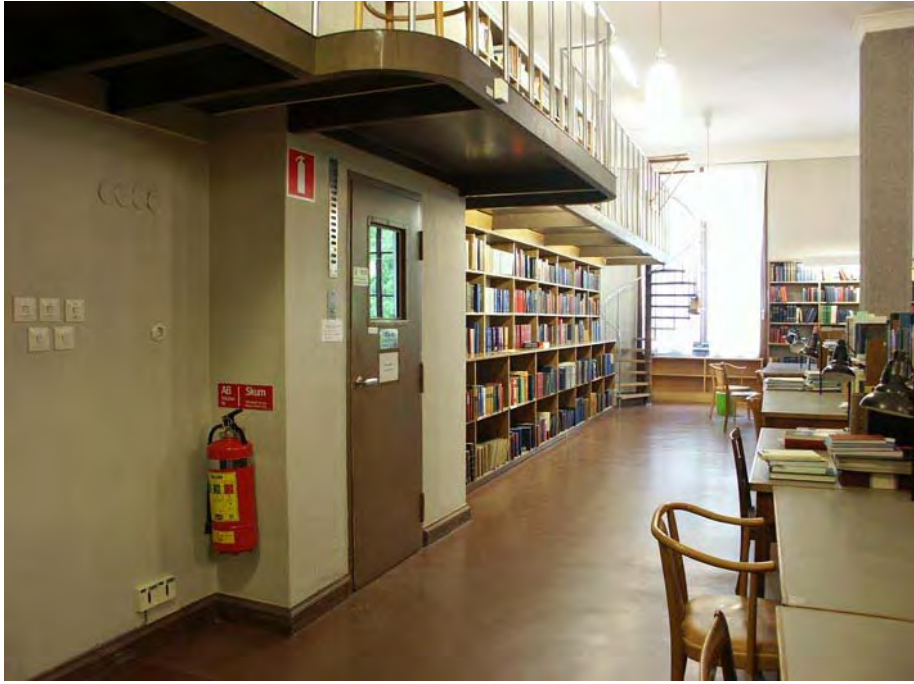
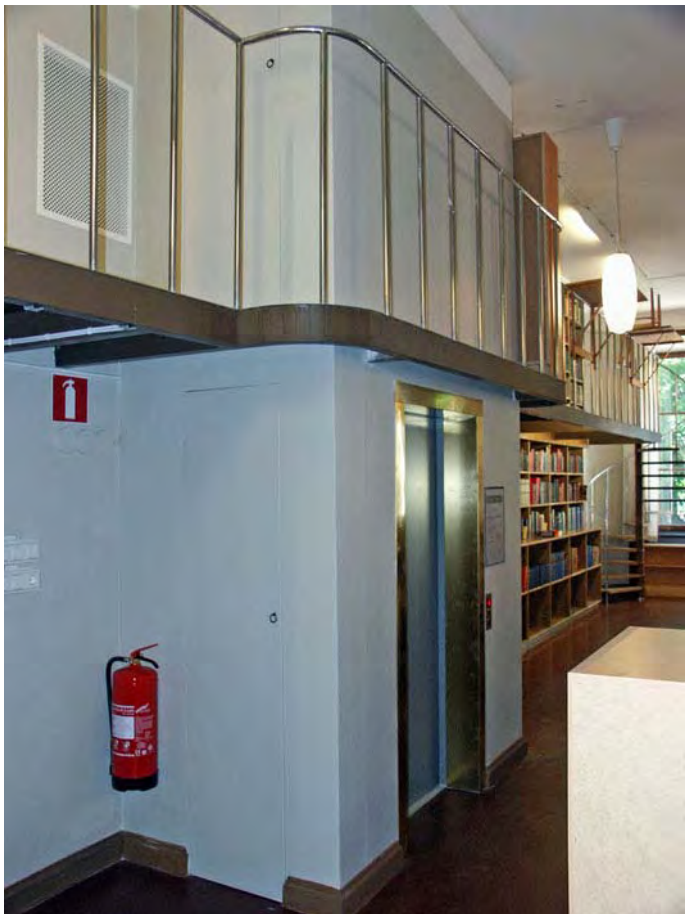
I läsesal B har en ny hiss byggts på platsen för den gamla bokhissen. Håltagning i bjälklag har gjorts för utrymningstrappa. Den har gjorts som en förlängning ner i källaren av befintlig trappa i norra hörnet. Därifrån har ett murgenombrott gjorts till källaren under läsesal C varifrån en ny utrymningsväg ordnats mot norr.

*Här ses läsesal B och hissen före (ovan) och efter (nedan) ombyggnaden.*

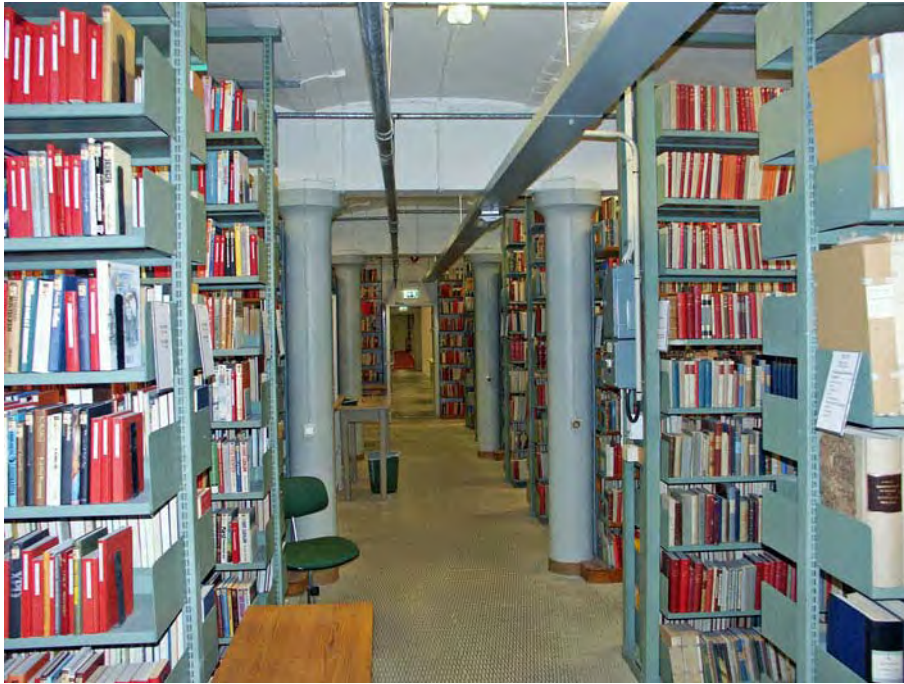
Här ses hur nya kabelrännor hängts under tak i ett av bokmagasinen.

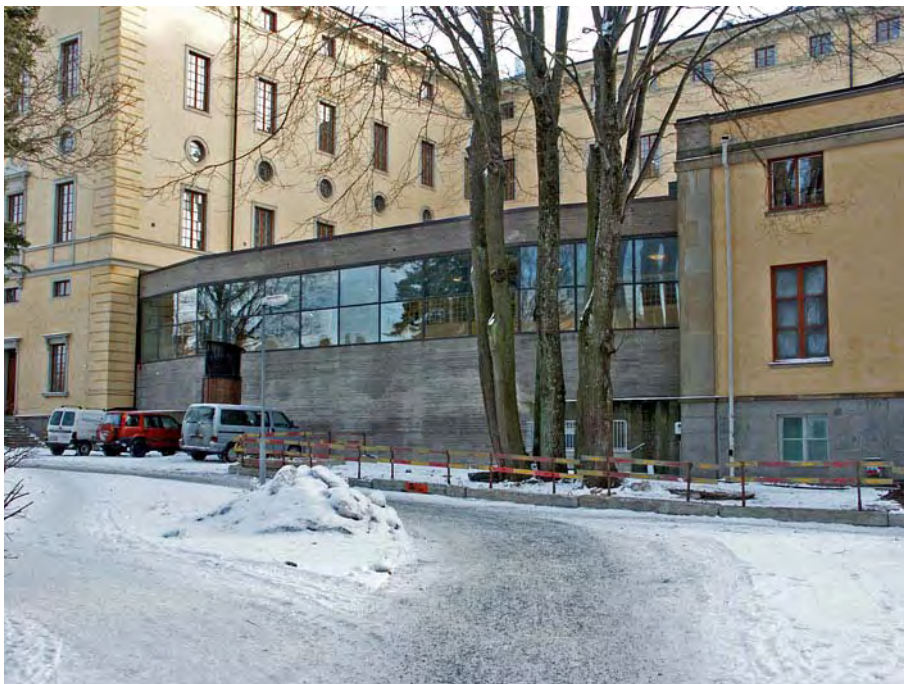
På bilden ses läsesalen som uppfördes efter Peter Celsings ritningar på 1960-talet. Utanför salen har en ny ventilationsskorsten placerats. Bakom träden skymtar den nya utrymningsvägen från plan 3.
